「促進民間參與桃園縣桃園地區污水下水道
系統建設之興建、營運、移轉(BOT)計畫」
污水處理廠(第三期)擴廠工程暨營運期間並行
環境品質監測計畫

施工中環境監測

(監測期間:113年10月~113年12月)

委託單位：日鼎水務企業股份有限公司
執行單位：台灣檢驗科技股份有限公司
提報日期：113年12月

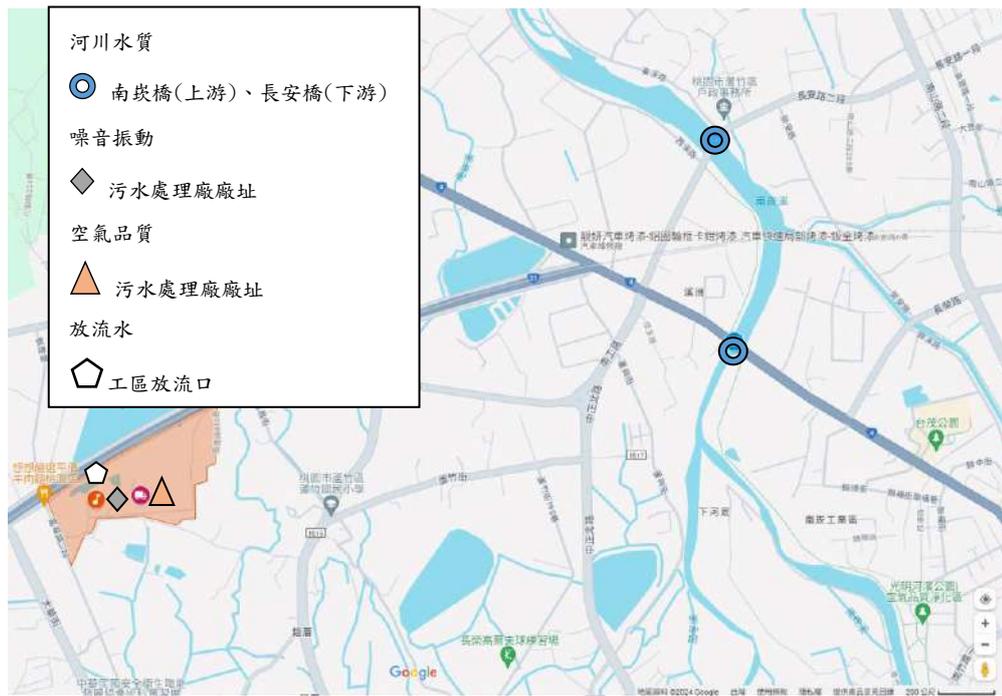
圖 1.4-1 本計畫施工暨營運期間並行監測位置示意圖

本計畫設置監測位置如圖 1.4-1 所示，詳細位置如下說明所述。空氣品質、噪音振動及放流水採樣點位於污水處理廠廠址，河川水質採樣點位於南炭橋(上游)、長安橋(下游)兩處。

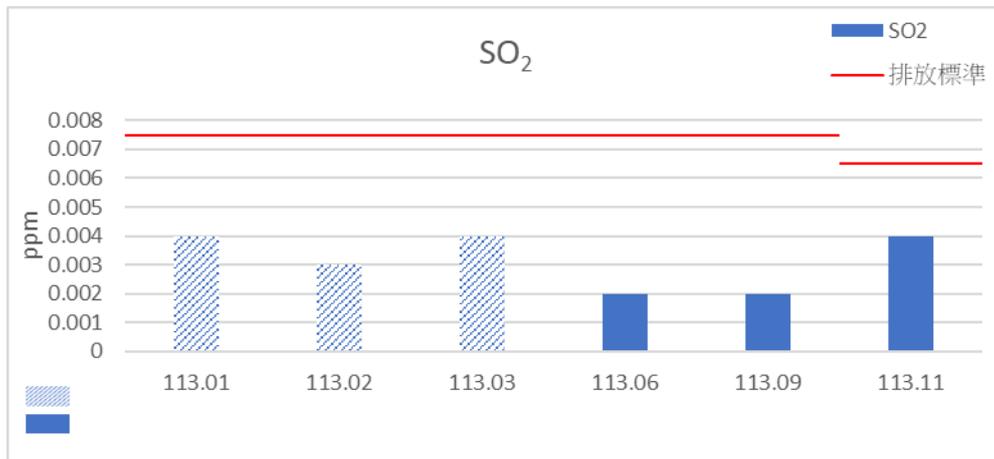
圖 2.1-1 空氣品質監測結果(SO₂)

空氣品質監測結果彙整於表 2.1-1、2.1-2，本季監測結果均符合空氣品質標準〔空氣品質標準係依據環境部於民國 113 年 09 月 30 日日環境部環部空字第 1131062467 號令修正發布〕及〔工區周邊敏感地區之空氣品質引用行政院環境保護署於民國八十一年公告，復於民國 112 年 6 月 14 日 修定之「固定污染源空氣污染物排放標準」〕。

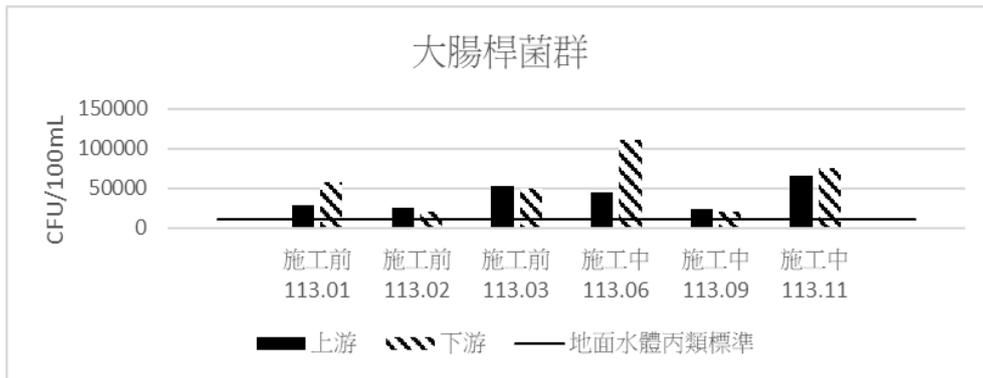
圖 2.3-1 河川水質監測結果(大腸桿菌群)

本計畫之河川水質監測點為南崁溪橋（上游）及長安橋下（下游）二測點，本次污水處理廠(第三期)擴廠工程暨營運期間於 113 年 11 月 13 日採樣分析，包含水量、水溫、pH 值、溶氧量、油脂、懸浮固體物、生化需氧量、氨氮、硝酸鹽氮、導電度、總磷及大腸桿菌群。其檢測結果上游大腸桿菌群、氨氮及下游大腸桿菌群、氨氮超過地面水體分類及水質標準之陸域地面水體丙類標準，檢測結果如表 2.3-2 及 2.3-3 所示。

依據河川污染程度 RPI 分類表(如表 2.3-1)，本基地施工前及施工期間上、下游河川 RPI 皆為中度污染。本次營運期間監測河川 RPI 上游、下游均為輕度污染，後續將持續監測觀察變化情形，以維護環境品質。

監測項目	異常狀況	因應對策及效果
空氣品質	無異常狀況	—
噪音振動	無異常狀況	—
河川水質	上游大腸桿菌群、氨氮及下游大腸桿菌群、氨氮量超過地面水體分類及水質標準之陸域地面水體丙類標準。河川RPI上游及下游均為輕度污染。	本次監測結果部分測項超出陸域地面水體丙類標準，與施工前背景值差異不大，建議持續監測觀察，以維護環境品質。
放流水質	無異常狀況	—

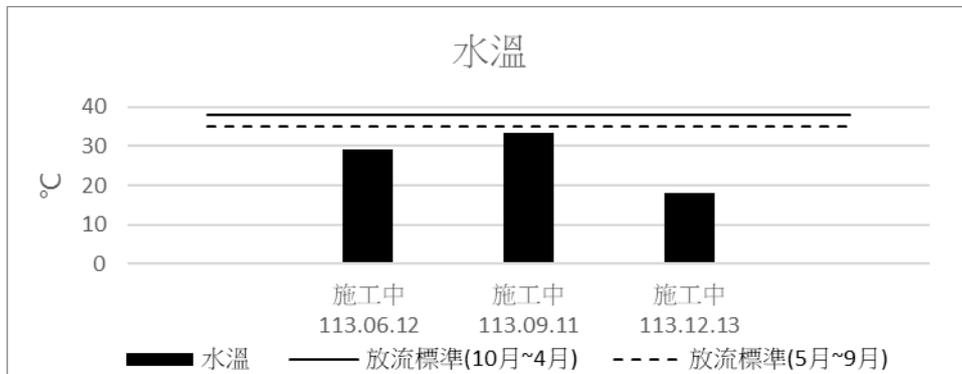
圖 2.4-1 放流水質監測結果(水溫)

本期放流水質調查工作，已於 113 年 12 月 13 日 完成。依據環境部公告之放流水標準(如表 2.4-1)，本月監測結果皆符合營建工地放流水標準。後續將持續監測觀察及掌控監測結果。詳細監測結果統計於表 2.4-2。
